长庆油田分公司第十一采油厂 2023 年镇 14  
增集油管道等 20 条管线隐患治理项目

# 环境影响报告书

建设单位:	中国石油天然气股份有限公司 长庆油田分公司第十一采油厂
评价单位:	中圣环境科技发展有限公司

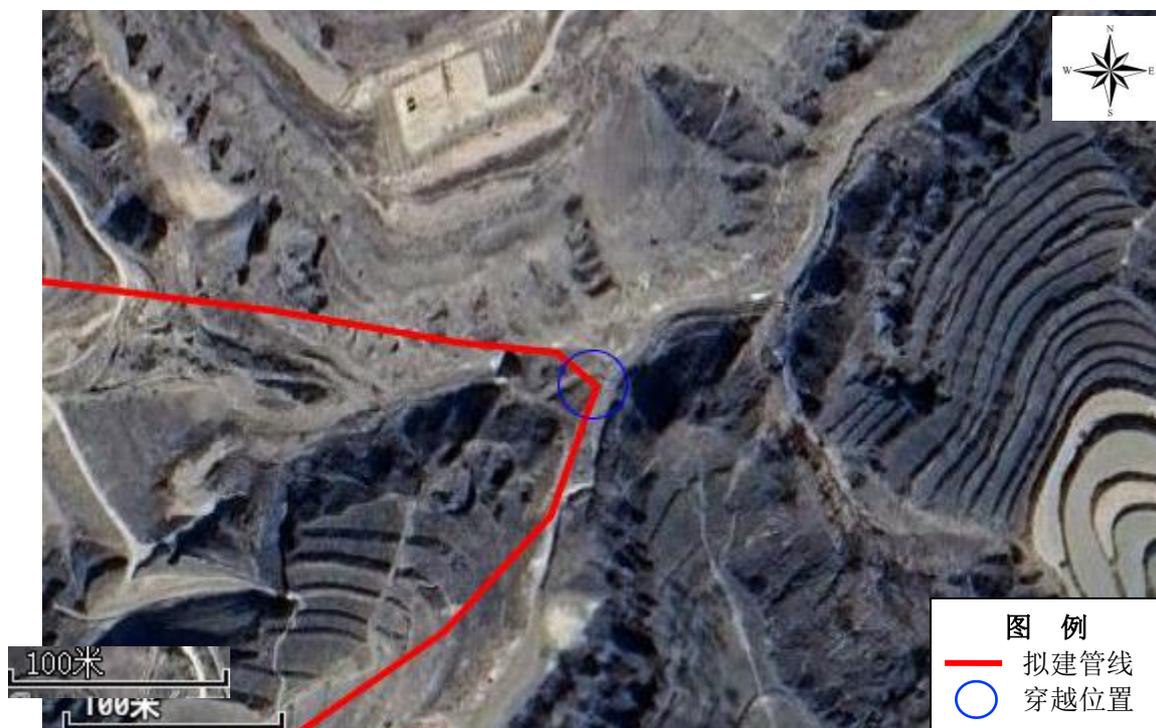
图 3.4.5-1 镇 280-2 总机关-镇 277-2 总机关集油管道野王沟穿越

根据设计资料，本项目管线穿（跨）越河流和冲沟的方式主要为桁架跨越和开挖

穿越。本项目管线穿（跨）越情况详见表3.4.5-1-3.4.5-2和图3.4.5-1~3.4.5-7。

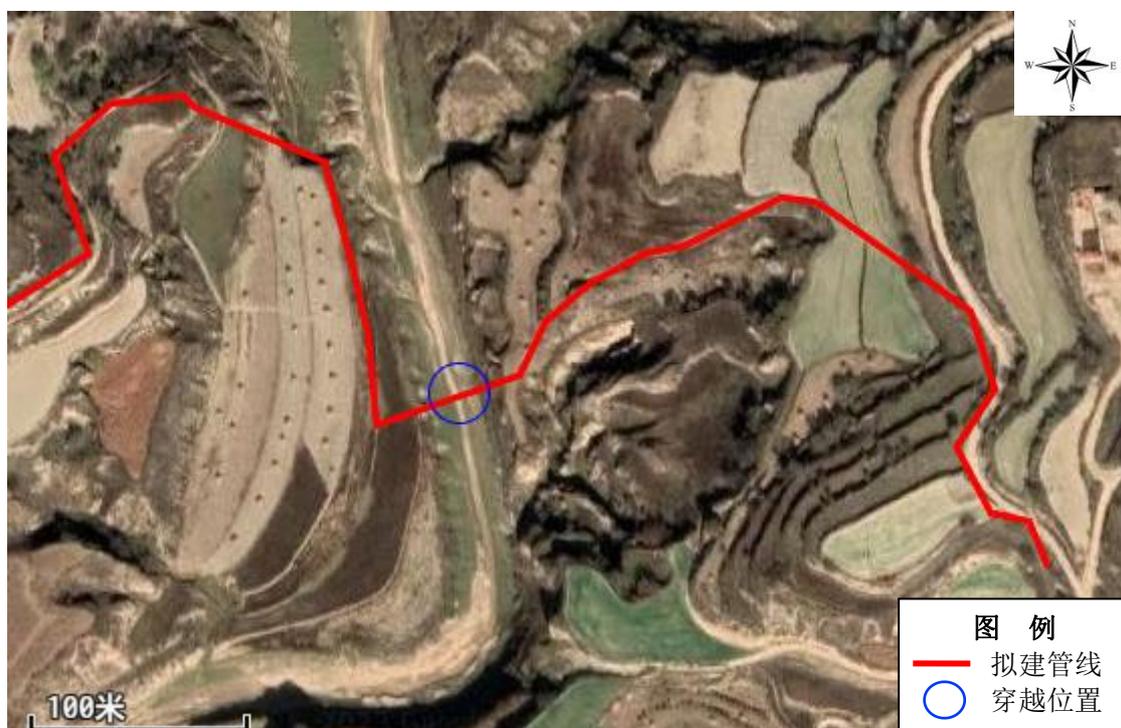
图 3.4.5-2 镇 40-33 注水干线小黑河穿越

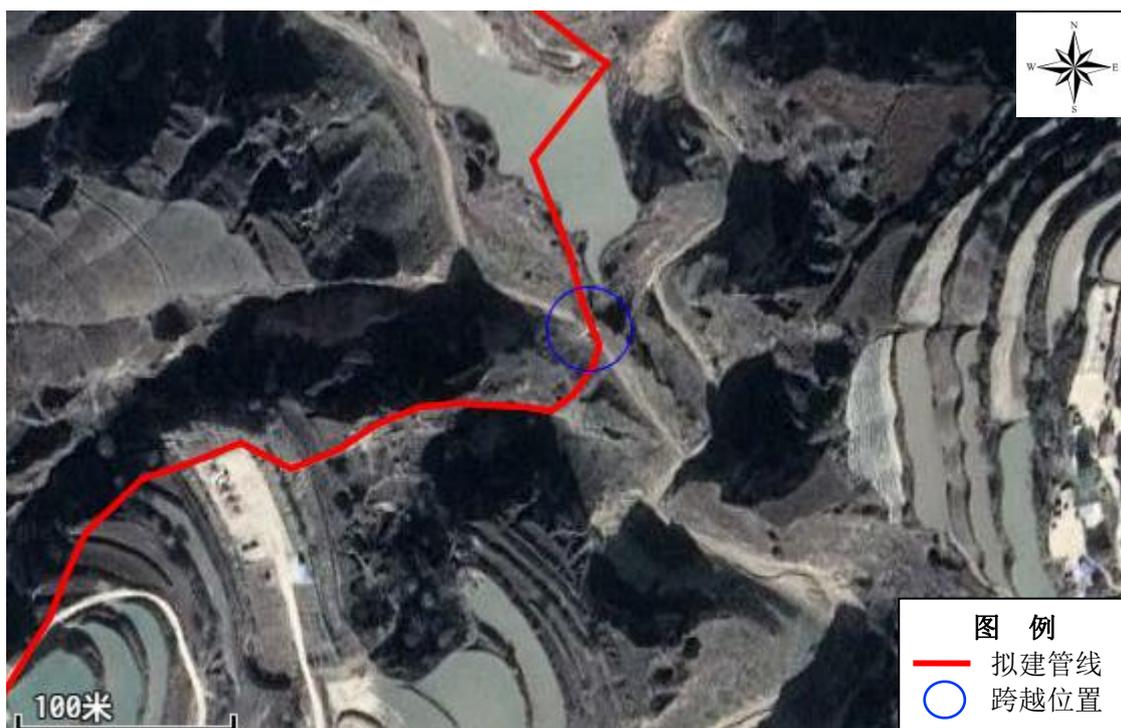
图 3.4.5-3 镇 289-303 至镇十转集油管道小黑河跨越（依托）

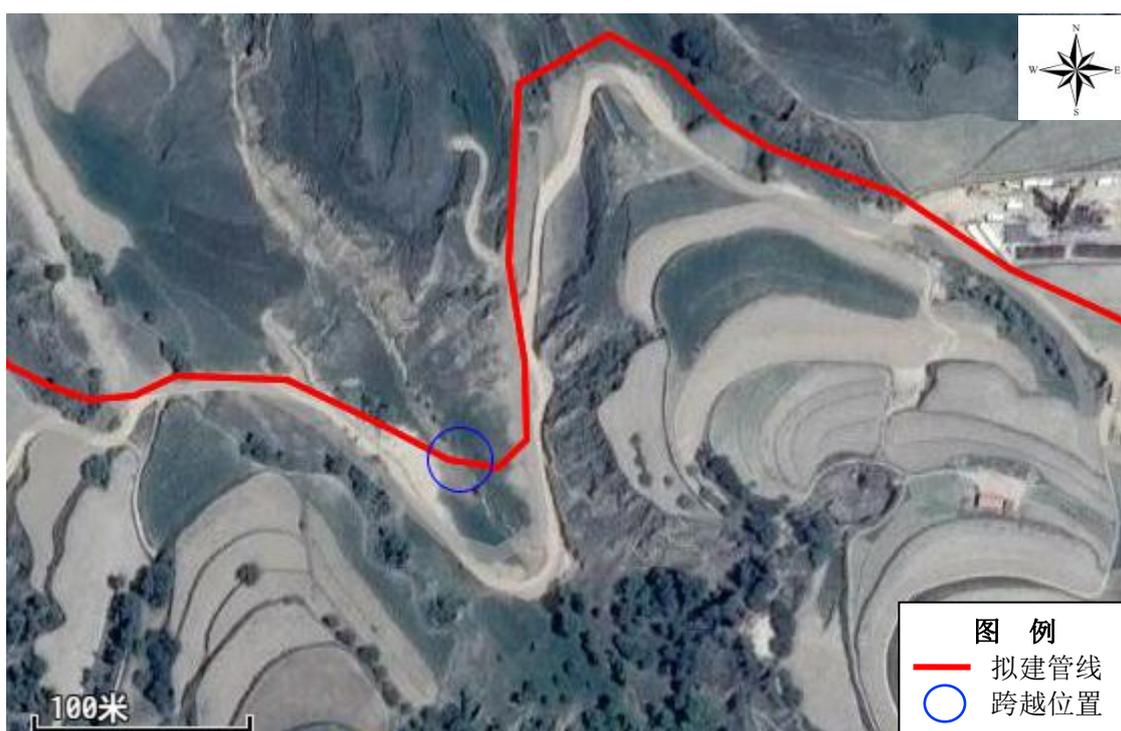
图 3.4.5-4 镇 190-55 至镇十二转出油管道干沟跨越 1#（依托）

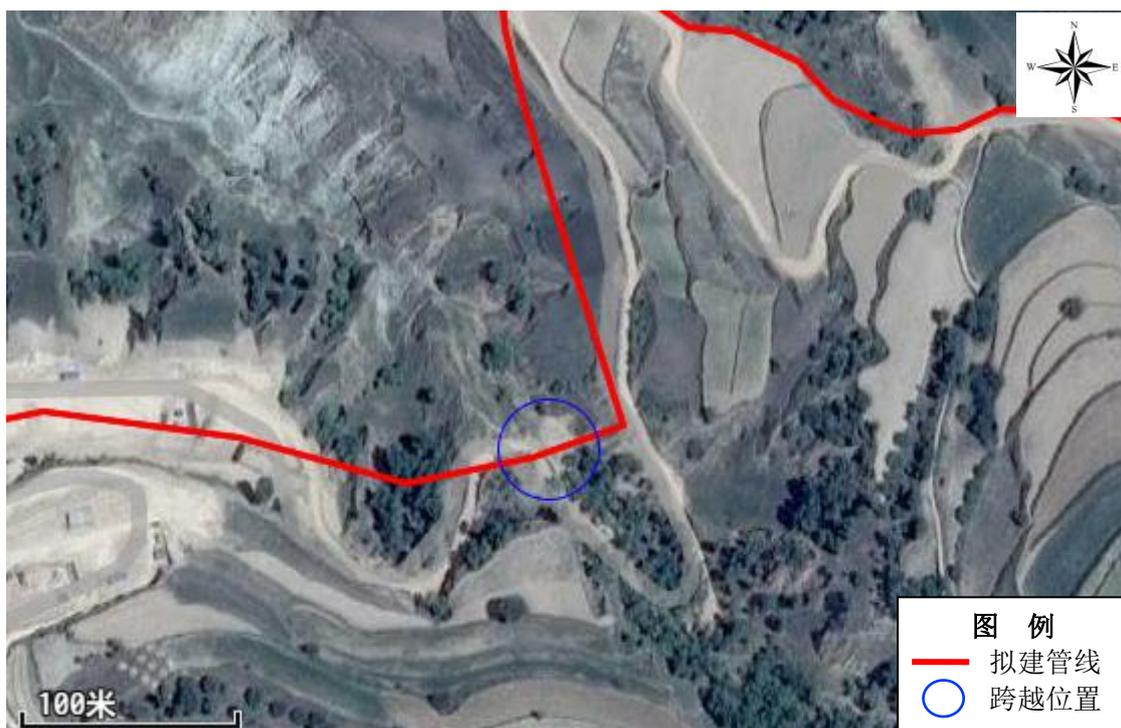
图 3.4.5-5 镇 190-55 至镇十二转出油管道干沟跨越 2#（依托）

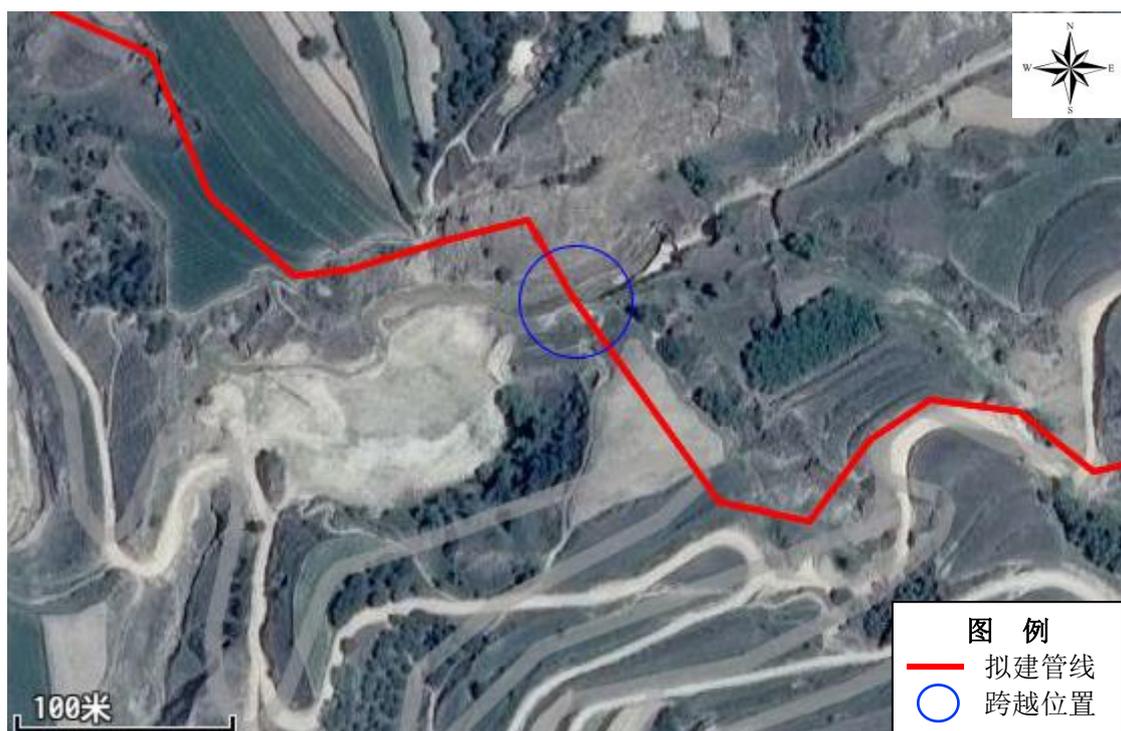
图 3.4.5-6 镇 190-55 至镇十二转出油管道干沟跨越 3#（依托）

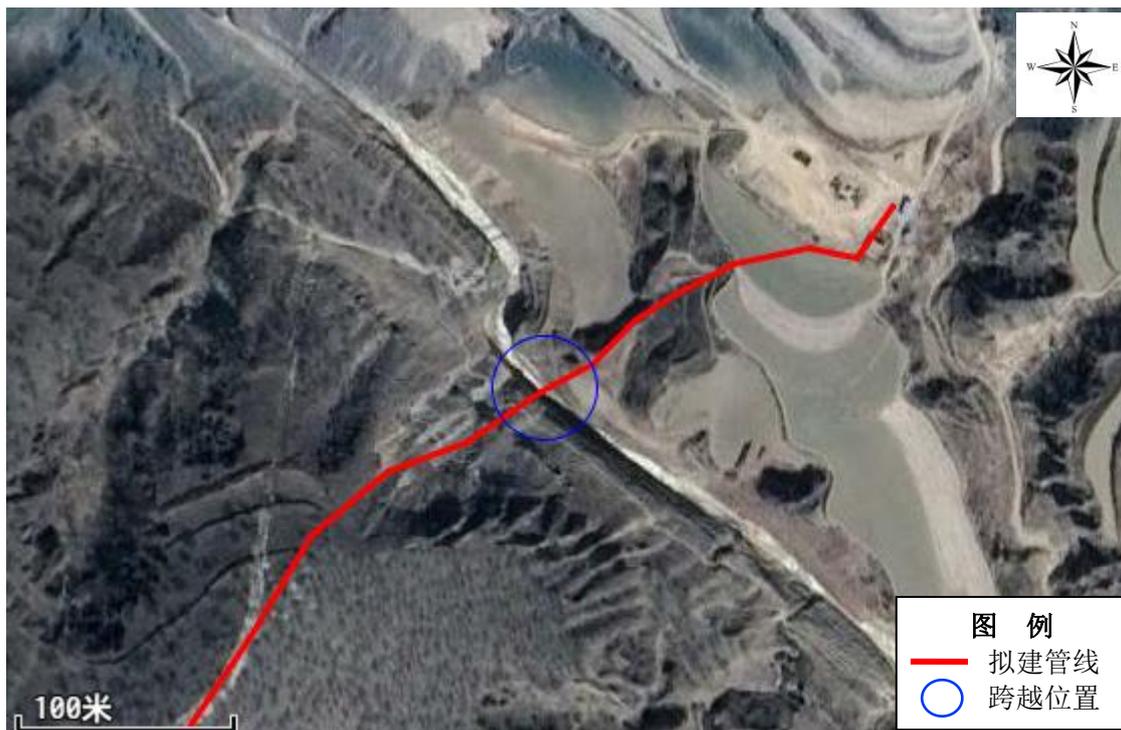
图 3.4.5-7 镇 40 增-镇十二转集油管道干沟跨越（依托）

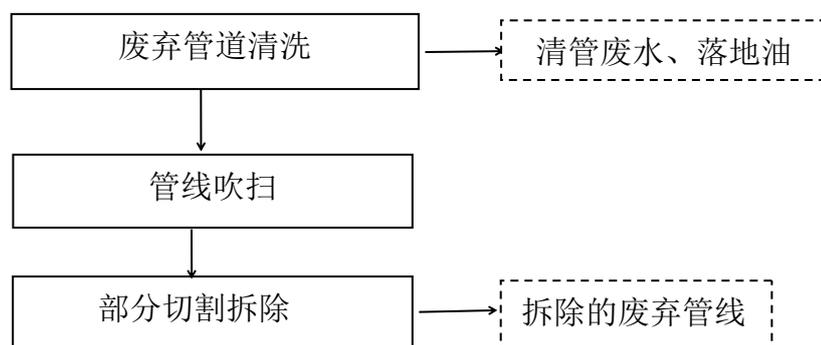
图 4.1.1-1 旧管线无害化处理工艺流程

桁架跨越等露出地面的管线需要拆除，拆除前应对管线进行热洗、吹扫等，对管道残留物浓度及管道清洁度进行测试，采用机械方式进行切割，切割下来的旧管线暂存于作业区废料仓，交专业回收机构综合利用。

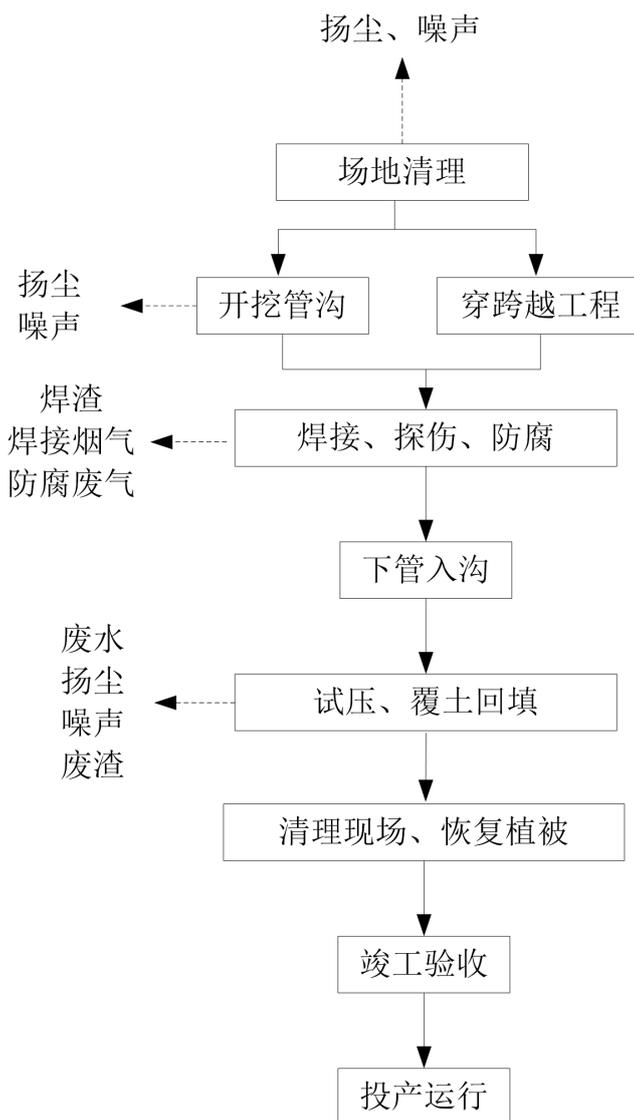
图 4.1.1-2 项目建设施工流程图

百探伤检测（射线检测 100%、超声波检测 100%）及防腐检漏；分段试压；在完成管沟开挖、穿越等基础工作以后下沟；对管沟覆土回填，清理作业现场；土地整理，恢复植被；竣工验收。

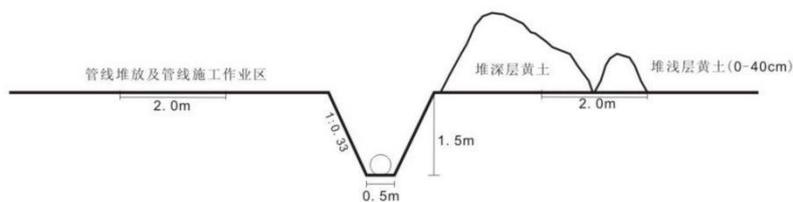
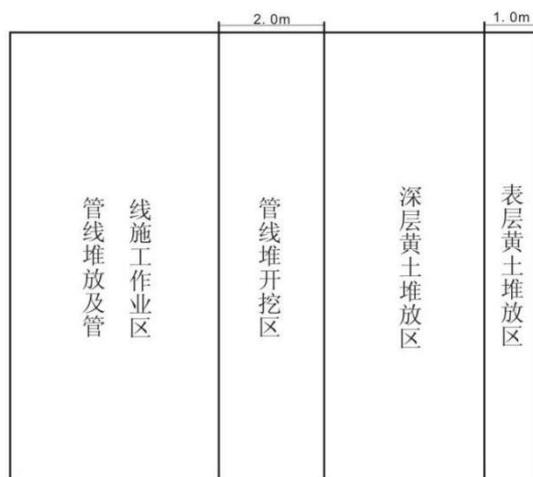
管道施工作业场区剖面图

图 4.1.1-3 管道大开挖施工工艺示意图

本项目管道线路敷设采取大开挖方式施工，主要经过的地段为草地、林地、耕地等地段。管道安装完毕后，根据施工前的地貌恢复地表植被。本项目管线基本沿油区道路敷设，施工中，车辆运输主要依托油区现有道路，但局部地段线路，管线两侧无平行的道路，管线敷设时采用人工搬运、人工开挖管沟，施工作业带宽度 6m，管线埋设平均深度为管顶覆土不小于 1.2m。管沟断面形式采用倒梯形，沟底宽度根据管径、土质、施工方法等确定，采用沟上焊接，沟底一般为“管外径+0.5m”，边坡根据土质、挖深等确定，边坡比取 1: 0.33。开挖时，熟土（表层耕作土）和生土（下层土）分开堆放，管沟回填按生、熟土顺序分层填放，保护耕作层。回填后管沟上方留有自然沉降余量（高出地面 0.3m）。管线转弯处和出土端设置固定墩，以保持管道的轴向稳定性。在管线沿途设置线路标志桩。管沟施工工艺示意图见图 4.1.1-2 至图 4.1.1-4。

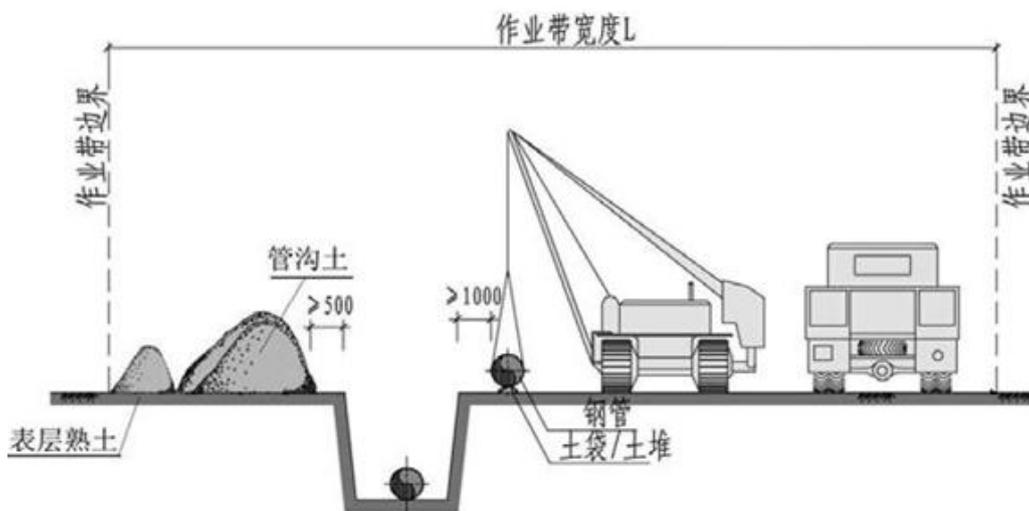
图 4.1.1-4 管道大开挖施工工艺示意图

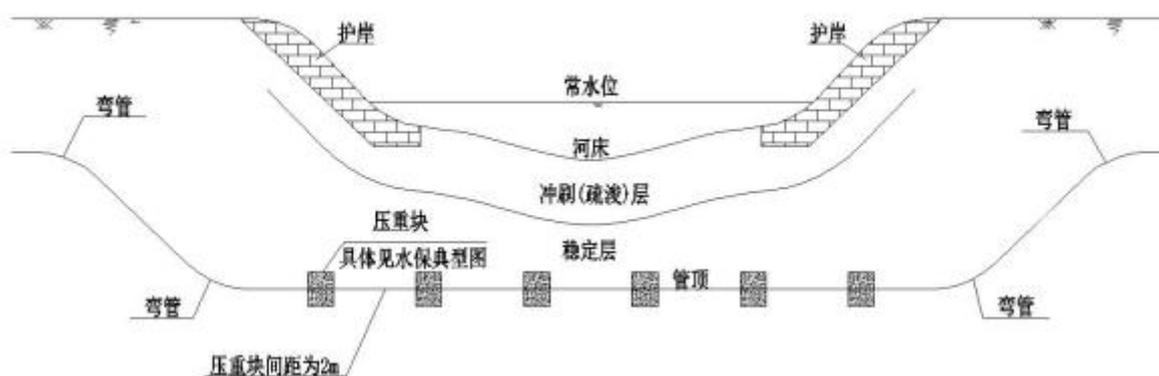
图 4.1.1-7 管道河（沟）底穿越示意图

本项目管线穿越小型河流 1 次，穿越干沟 1 次，穿越总长度 70m。本项目涉及河流基本属于季节性河流，枯水期较长，冬春季水流较小，大开挖难度小，本项目河底穿越采用大开挖混凝土连续浇筑的穿越方式。管道外部用 8mm 橡胶板包裹后，用 C25 混凝土连续浇筑至管顶 500mm 后，用原状块（卵、碎）石土回填至自然河床。管道河（沟）底穿越示意图见图 4.1.1-7。

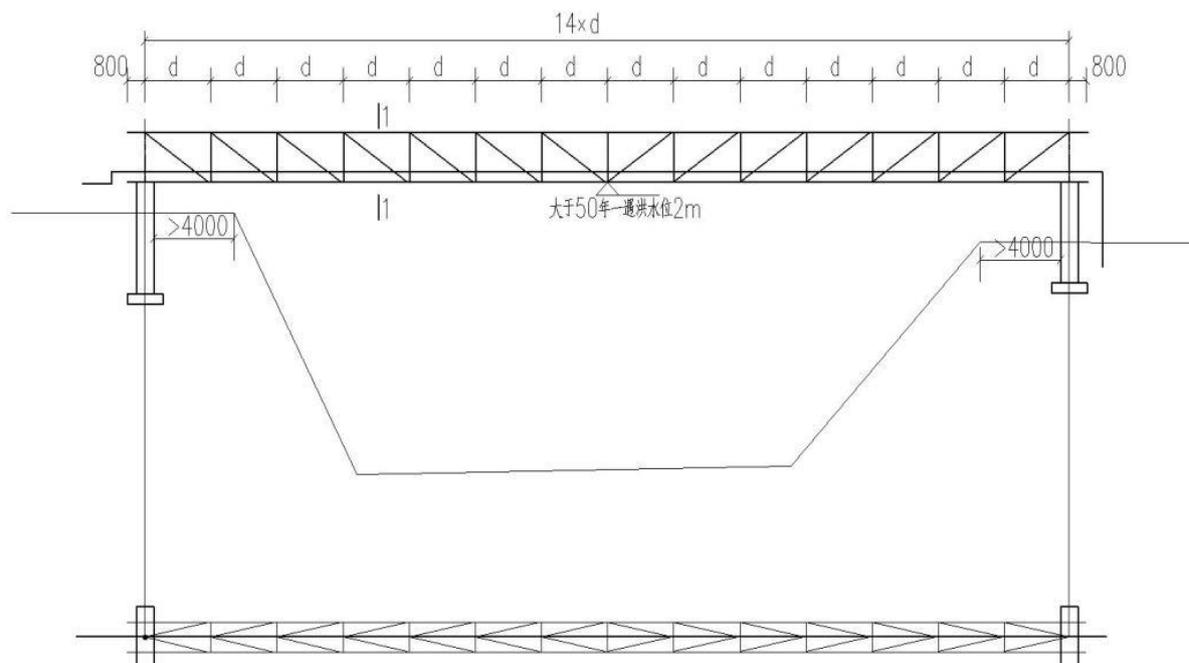
图 4.1.1-8 桁架跨越冲沟示意图

桁架地基处理：采用垫层法处理，处理深度为基础素混凝土垫层下 1m，每边宽出基础外边缘 1.0m，分层夯实回填 2:8 灰土垫层，垫层压实系数不得小于 0.95。

桁架基础顶高根据现场实际确定，确保桁架下悬杆高出桁架两侧地坪不小于 300mm，筏板基础底埋深为地坪下 1.5m。

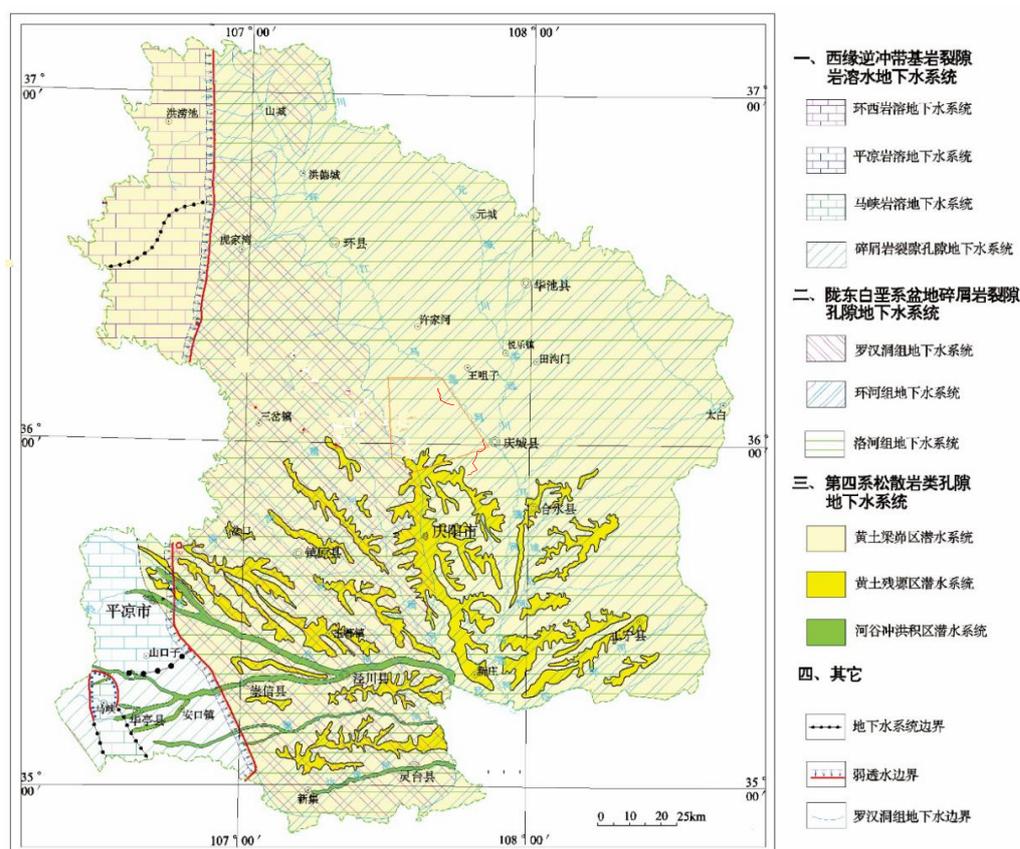
图 5.1.5-1

区域地下水系统图

项目所在区域是一个多层结构的统一、非均质含水综合体，根据地层层序、岩性岩相和地下水赋存特征等，垂向上可分为黄土梁峁区潜水系统、黄土残垣区潜水系统、罗汉洞组地下水系统、环河组地下水系统（图 5.1.5-1）。

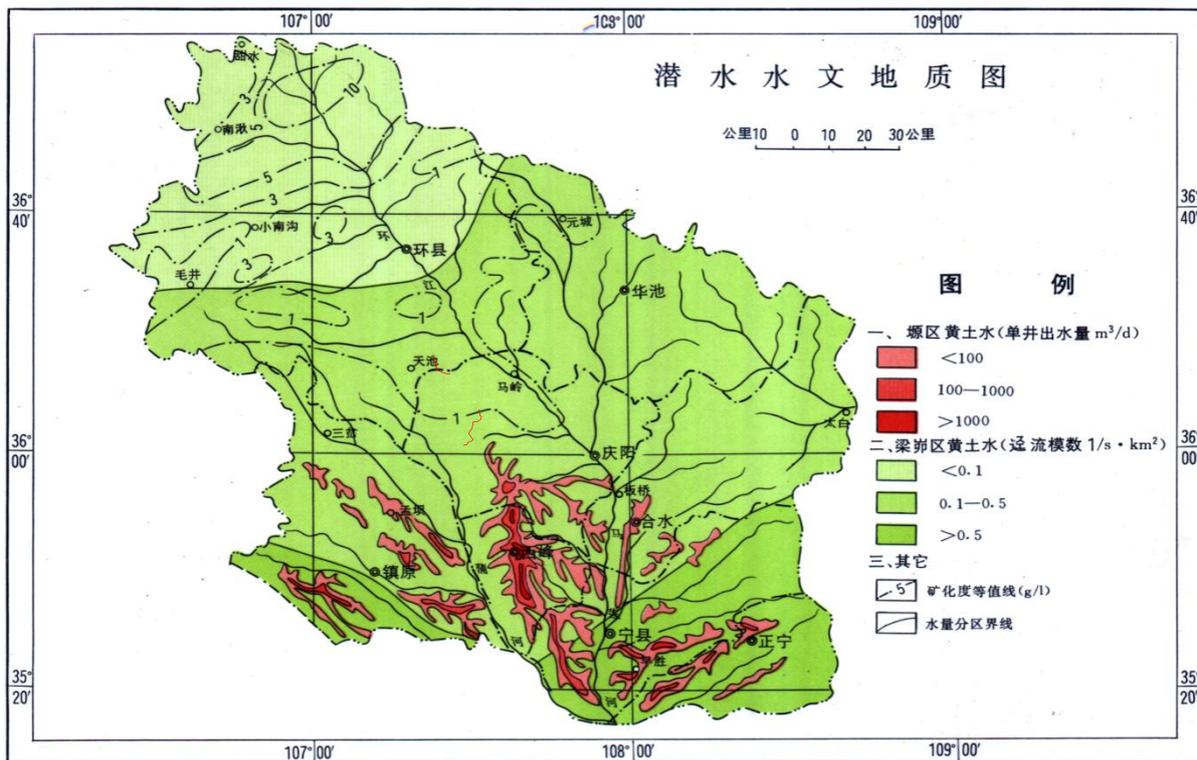
图 5.1.5-2 调查评价区第四系水文地质图

黄土潜水的形成与分布主要取决于地貌条件，调查评价区北部为黄土梁峁区，由于沟谷切割，地形破碎，储水条件差，含水层分布不稳定，水量一般较贫乏；南部黄土塬区地下水的赋存条件相对较好，含水层分布比较连续，其水量亦较为丰富（图 5.1.5-2）。

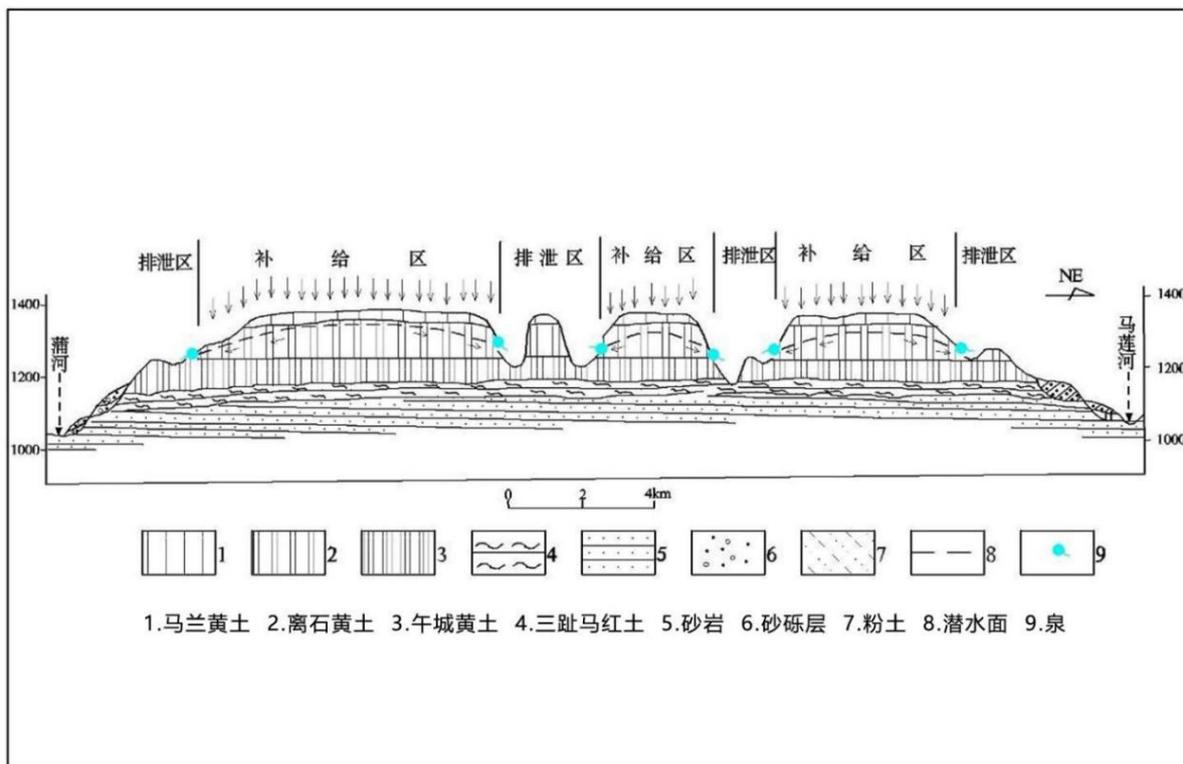
图 5.1.5-3 黄土塬补给、径流、排泄条件示意图

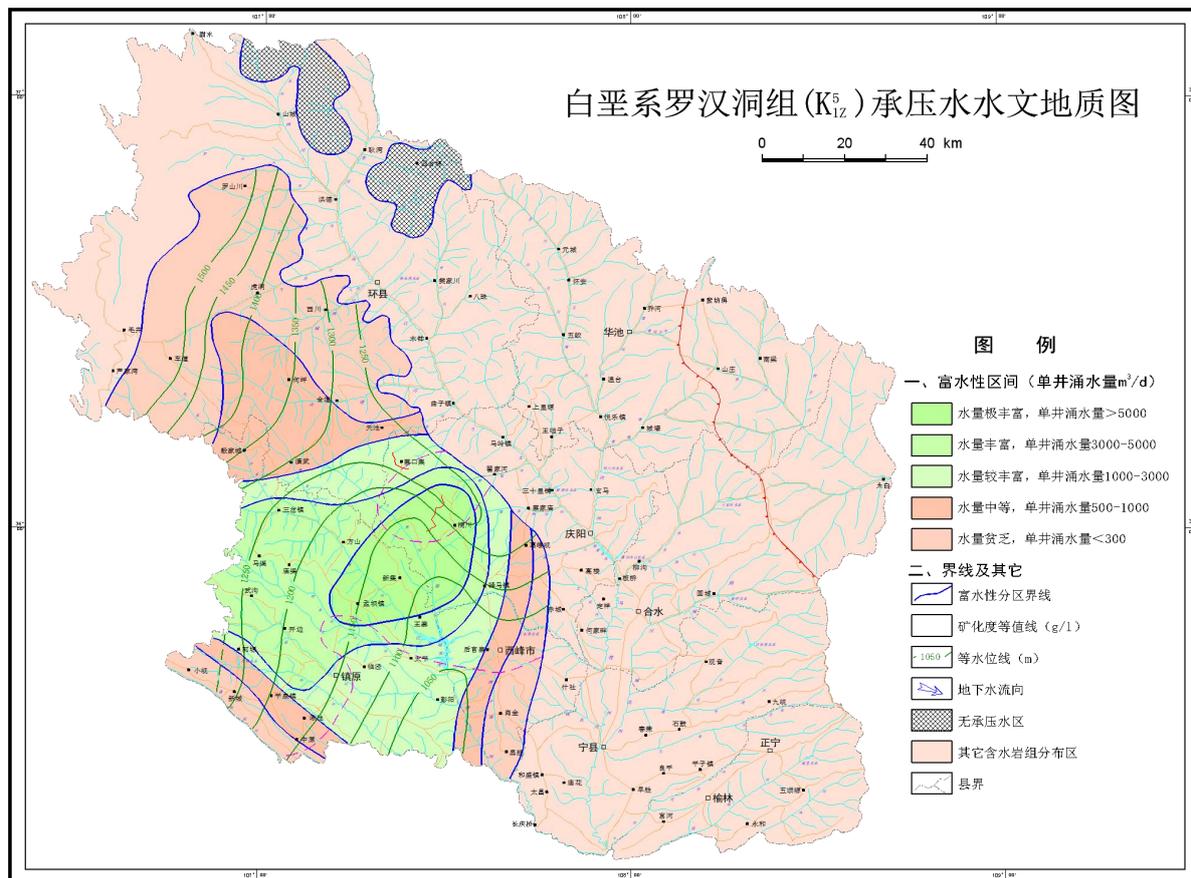
图 5.1.5-4 白垩系罗汉洞组水文地质略图

因地形切割强烈，含水岩组埋深变化较大，调查评价区埋深约在  $100\sim 300\text{m}$ ，根据周边钻孔数据，含水层平均厚度约为  $139\text{m}$ 。上覆午城黄土、新近系和泾川组隔水层，水力性质为承压水。依据含水层岩相、岩性、补给条件等水文地质性质，罗汉洞含水岩组可划为驿马—三岔强富水含水层与三岔北部弱富水含水层（图 5.1.5-4）。强富水含水

层岩性为沙漠相砂岩,多具交错层理、呈半胶结状、孔隙发育,单井涌水量大于 1000 m<sup>3</sup>/d,弱富水含水层岩性为河流相砂岩、含砂砾岩,间夹有泥岩、泥质砂岩,单井涌水量在 500-1000 m<sup>3</sup>/d,据评价区及周边水文地质勘探孔资料,含水层渗透系数小于 0.3m/d,平均 0.2m/d,地下水溶解性总固体在 1~2g/L 间,水化学类型多为 SO<sub>4</sub>·CL—Na·Ca、SO<sub>4</sub>·CL—Na·Ca·Mg、SO<sub>4</sub>·HCO<sub>3</sub>—Na·Mg、SO<sub>4</sub>·HCO<sub>3</sub>—Na·Ca 型等。

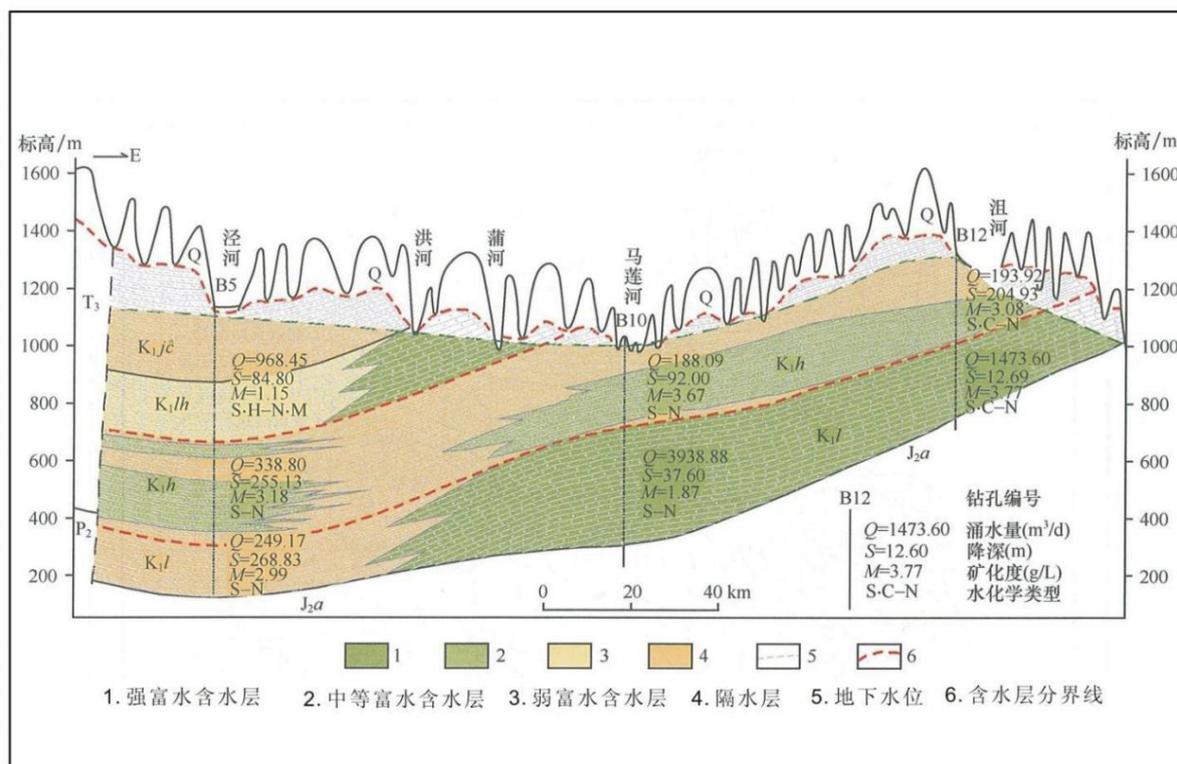
图 5.1.5-5 白垩系盆地南部含水层亚系统结构图

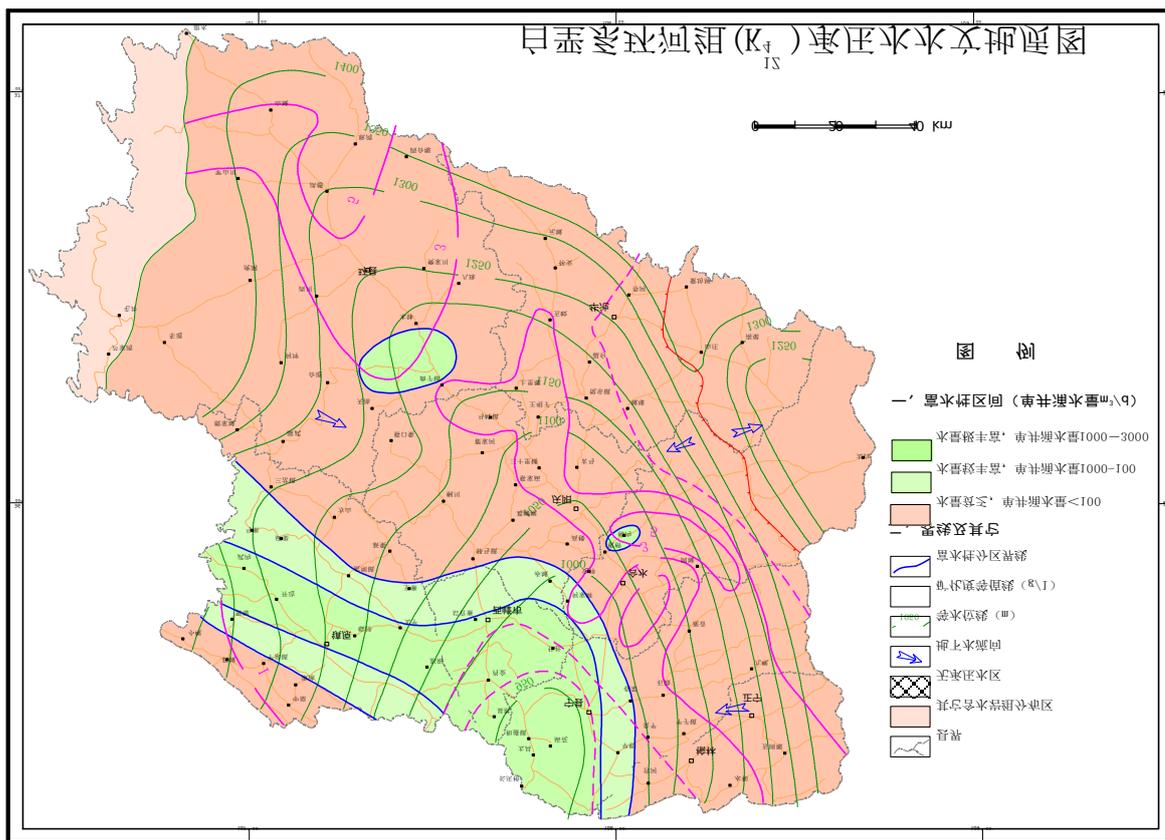
图 5.1.5-6 白垩系环河组水文地质略图

调查评价区环河组富水性总体较罗汉洞组弱（图 5.1.5-6），单井涌水量一般小于 500 m<sup>3</sup>/d，据评价区及周边水文地质勘探孔资料，含水层平均厚度约为 304m，平均含水层渗透系数在 0.02~0.2m/d 间，地下水溶解性总固体在 1~2g/L 间，水化学类型主要为 SO<sub>4</sub>-Na、SO<sub>4</sub>-Na·Ca 型等。

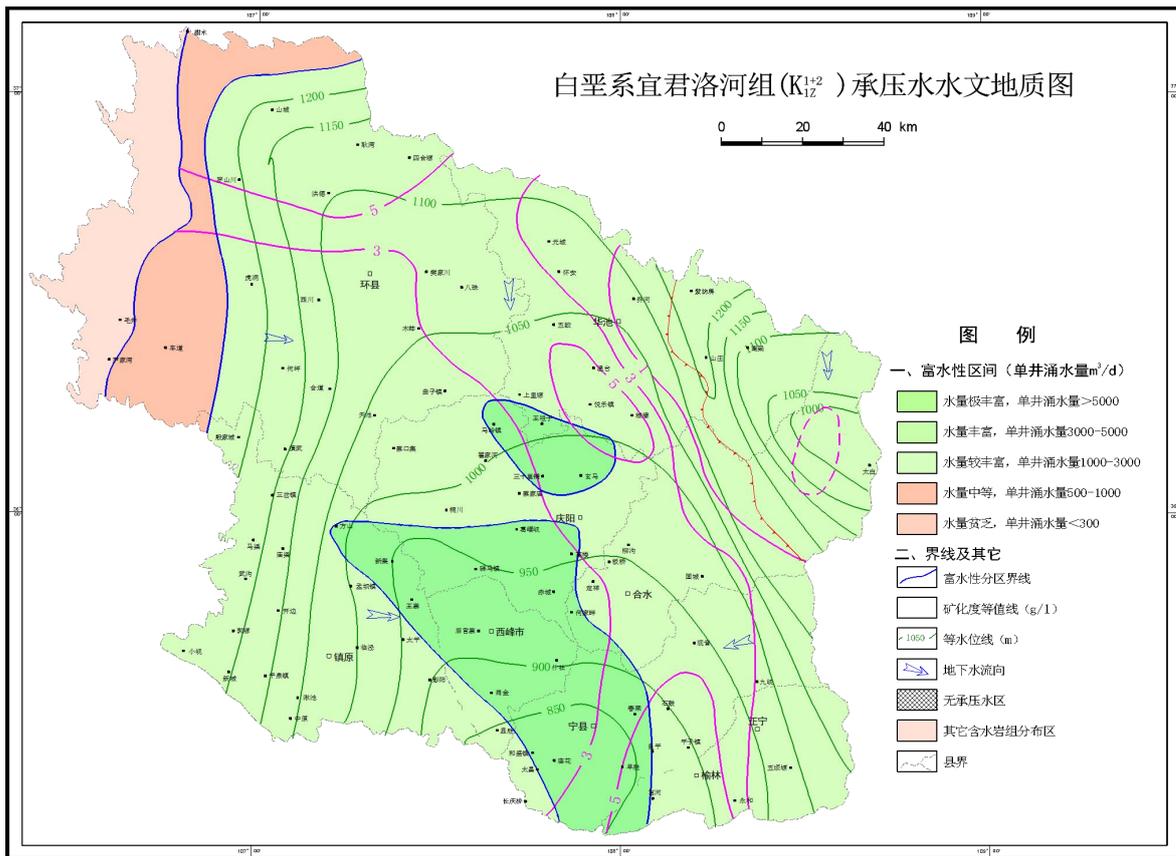
图 5.1.5-7 白垩系洛河组水文地质略图

调查评价区内洛河组地下水伏于环河含水岩组之下，含水层岩性以河流、河湖相沉积为主，岩性以细砂岩为主，夹薄层泥岩。调查评价区属于弱富水区，单井涌水量小于  $500 \text{ m}^3/\text{d}$ （图 5.1.5-7），据调查评价区及周边水文地质勘探孔资料，含水层平均厚度约为 300m，渗透系数在  $0.02 \sim 0.14 \text{ m/d}$  之间，平均  $0.065 \text{ m/d}$ ，地下水水质较差，地下水溶解性总固体多在  $1 \sim 3 \text{ g/L}$  间，水化学类型以  $\text{SO}_4 \cdot \text{Cl} - \text{Na} \cdot \text{Mg}$  型为主。

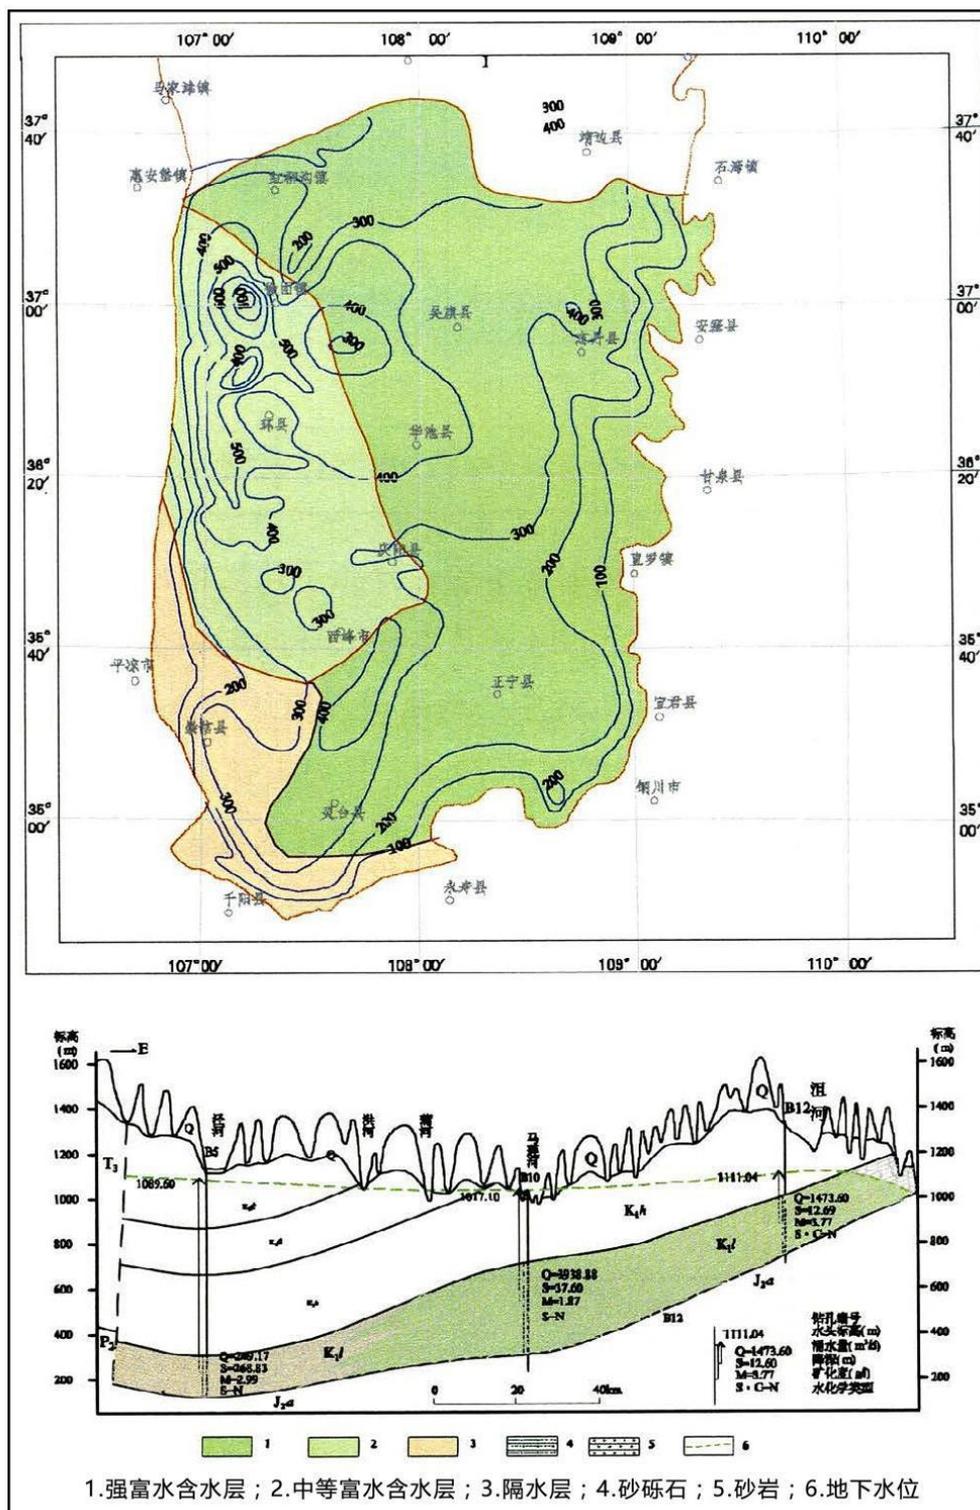
图 5.1.5-8 洛河组含水层划分图

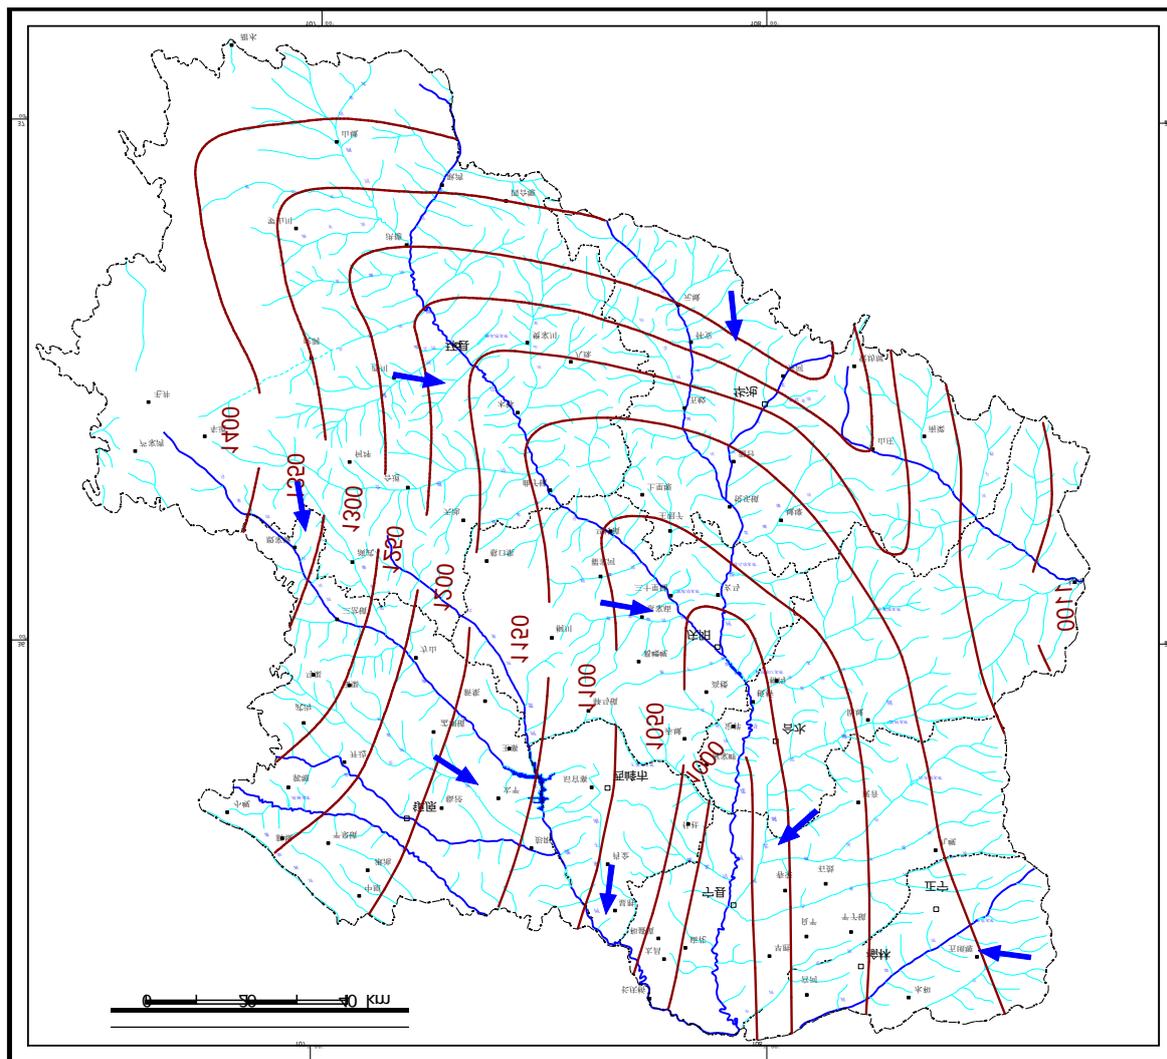
图 5.1.5-6 白垩系地下水流场图

**白垩系地下水：**调查评价区白垩系地下水的排泄方式主要为向下游径流排泄和人工开采排泄。在区域上，还以向地表溢出的方式排泄，在马莲河及其支流等河（沟）谷区下游河段，白垩系地下水水头一般高于地表河水位，下部承压水向上越流，溢出地表转化为河水，构成地下水线状顶托排泄边界。根据已有调查、河流水文站监测及测流数据，分析确定白垩系地下水在马莲河下游排泄强度相对较大，基流量占地表水径流量的比例在 23%左右。白垩系洛河组地下水也主要用于石油开采，另外，有少量的开采井用于城乡居民生活饮用，开采层位主要是罗汉洞组、环河组。

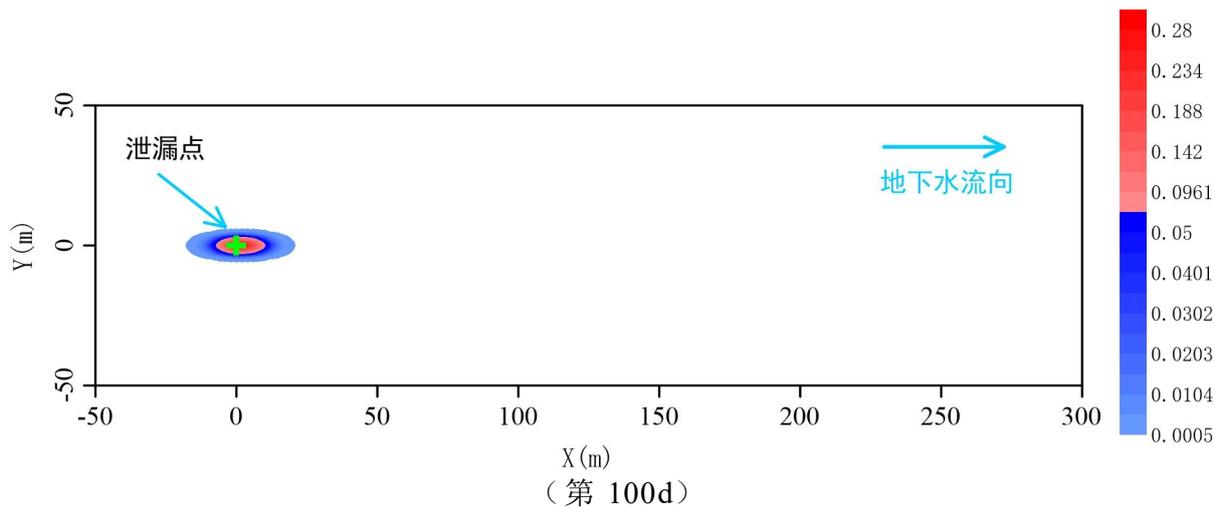
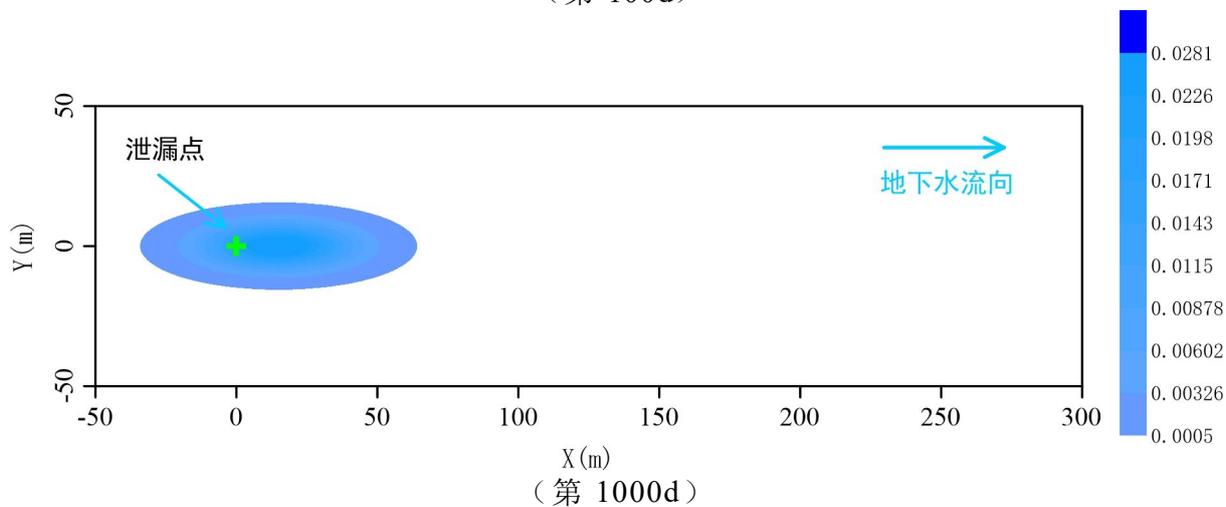
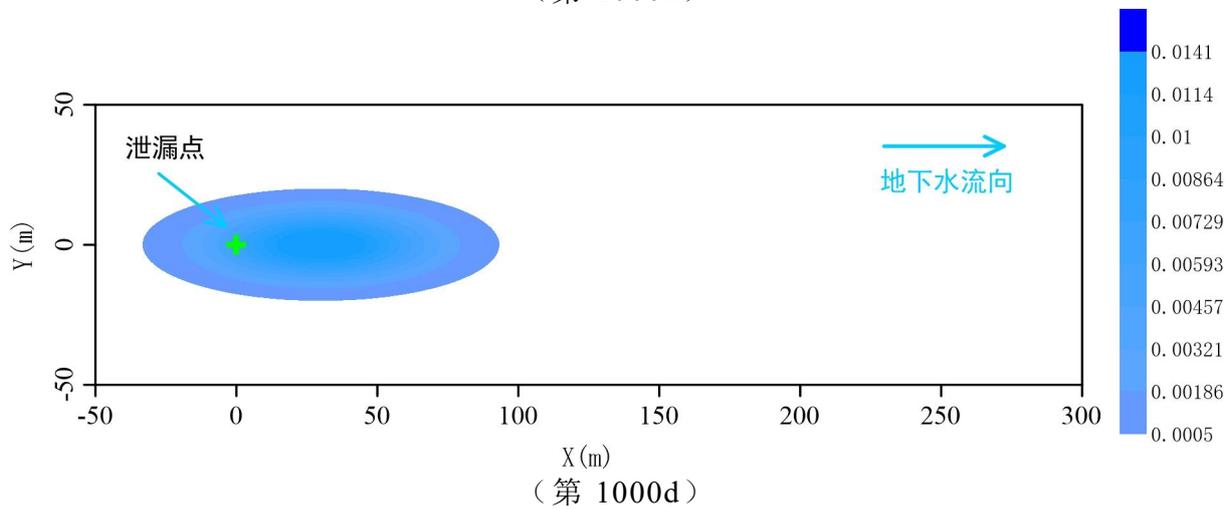
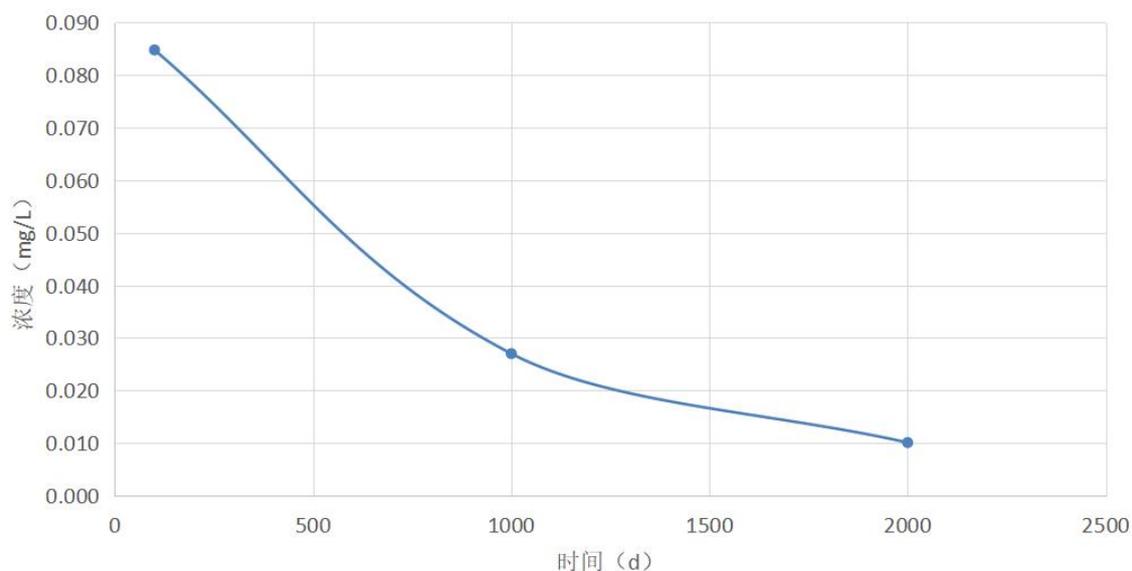
(下游 10m 处历时曲线)

图 7.3.3-2 各预测时段石油类污染羽分布范围 (第四系含水层)

根据预测，在非正常状况下，注水管线泄漏回注水进入地下水后，石油类的污染羽将不断向下游扩散。第四系含水层地下水中石油类污染物浓度在 1000d 时，污染物已低于标准限，则最远超标距离为 64m，此时地下水中石油类浓度为 0.028mg/L，第 2000d 时，地下水中污染物浓度已低于标准值 0.05mg/L，对地下水环境产生的影响很小，不会对下游敏感目标产生影响，本项目地下水环境影响评价满足评价标准要求。

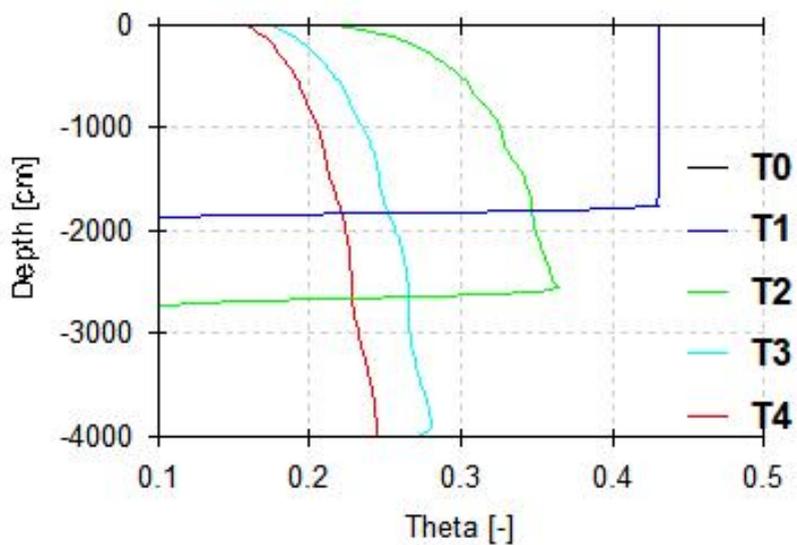
图 7.3.4-4 土壤中含水率预测结果

本次对事故状态下，采出水管线泄漏后 T1=30d、T2=100d、T3=1000d 和 T4=3000d 后包气带溶质运移引起的污染物浓度分布情况进行预测，预测结果如下：

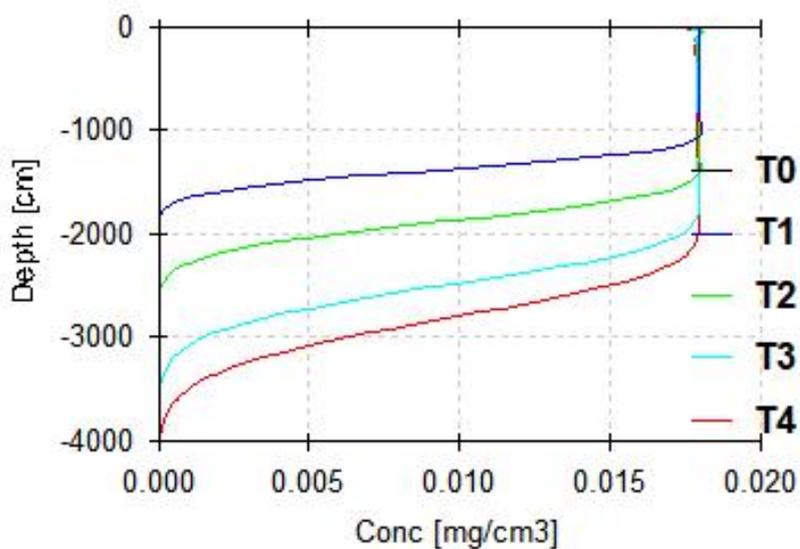
图 7.3.4-5 土壤中石油烃浓度预测结果

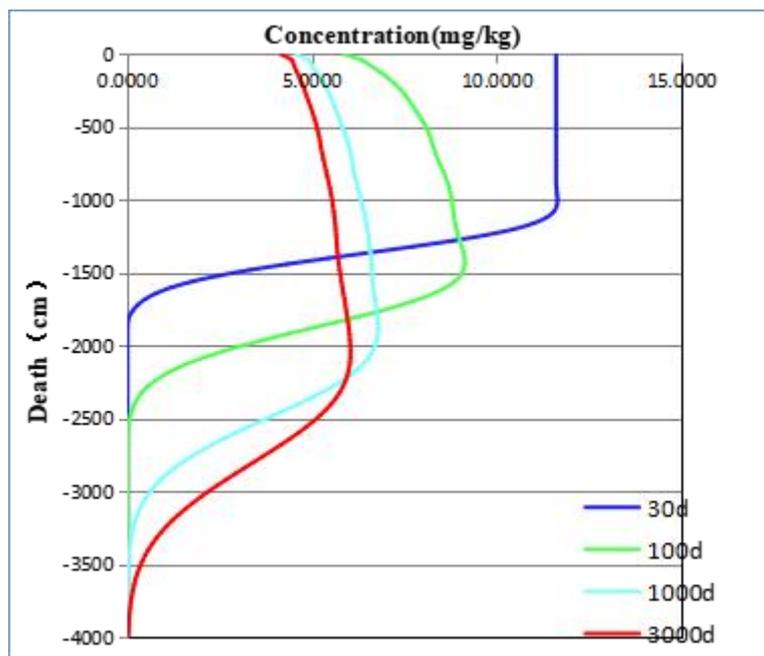
图 7.3.4-6 土壤中石油烃比重预测结果

根据土壤容重进行换算后，土壤中石油烃质量浓度变化情况如下：
