长庆油田分公司第十一采油厂 2023 年镇 14  
增集油管道等 20 条管线隐患治理项目

# 环境影响报告书

建设单位:	中国石油天然气股份有限公司 长庆油田分公司第十一采油厂
评价单位:	中圣环境科技发展有限公司

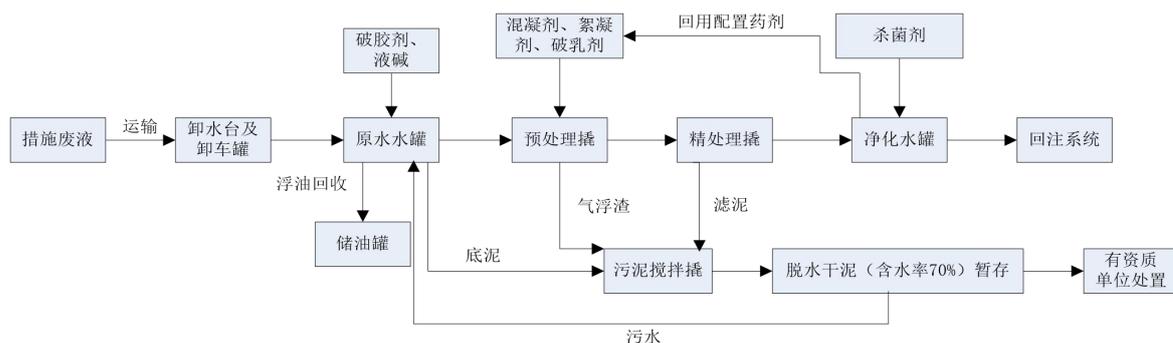
图8.2.2-1 措施废液处理站工艺流程及产污环节图

项目依托的 2 座措施返排液处理站设计处理规模均为 150m<sup>3</sup>/d，采用的处理工艺基本相同，均为“预处理+混凝沉降+过滤+污泥脱水”，工艺流程见图 8.2.2-1，具体如下：

措施返排液由罐车运至站内后由卸水台卸水至卸车罐，卸车罐接受原水后由泵送至原水水罐，原水水罐又称“破胶罐”，主要功能除了作为接收水罐外，还有调节pH值、投加破胶剂破胶，从而对浮油和悬浮物进行初步的沉降分离的作用。原水罐处理后进入预处理单元，预处理单元的主要作用分为三部分，第一部分为加药系统为设备投加混凝剂、絮凝剂和破乳剂，第二部分为三联搅拌反应箱，第三部分是并联的气浮分离装置。预处理后的水混合进入分离单元。分离单元主要包括油水分离、固液分离。油水分离后的水相进入过滤单元。过滤装置采用集装保温房，通过过滤作用主要将悬浮物从水体中分离出来，使水质达到回注标准。污泥浓缩及脱水主要用于收集多元分离装置底部污泥并污泥脱水，进行油水分离后的固相进入污泥脱水单元，将污泥脱水至含水率 $\leq 70\%$ 可拉运即可。脱水后的污泥暂存于站内污泥堆放棚，定期拉运至庆阳中能绿地环保科技有限公司统一处理、处置。

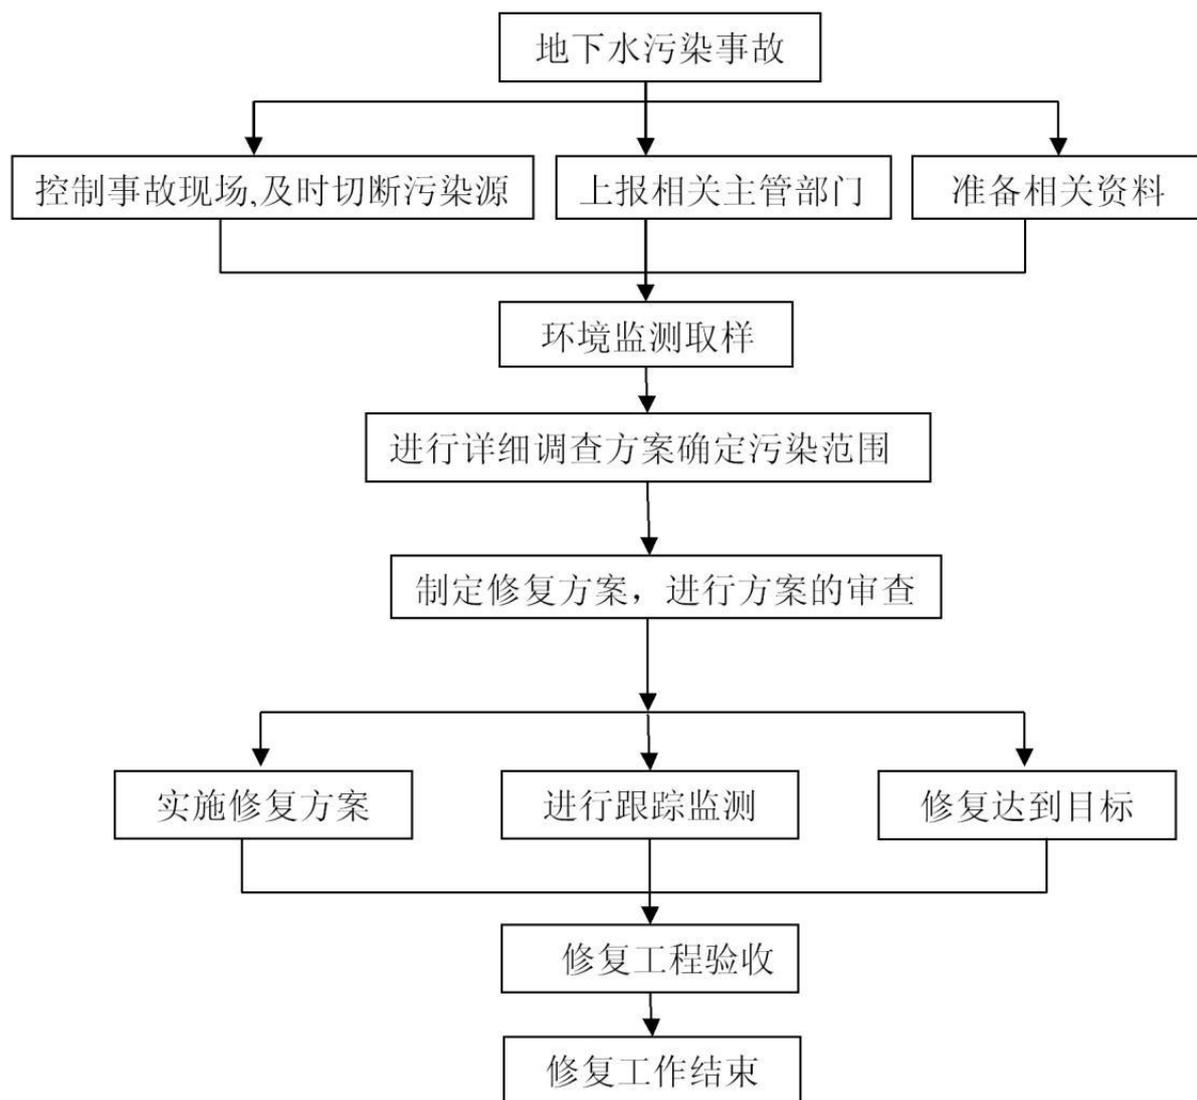
图 8.3.2-1 地下水污染应急治理程序框图

制定风险事故应急预案的目的是在发生风险事故时，能以最快的速度发挥最大的效能，有序地实施救援，尽快控制事态的发展，降低事故对潜水含水层的污染。针对应急工作需要，参照相关技术导则，结合地下水污染治理的技术特点，制定地下水污染应急治理程序见图 8.3.2-1。

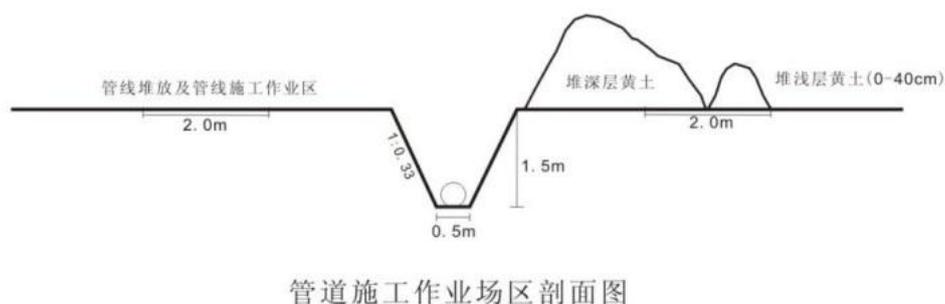
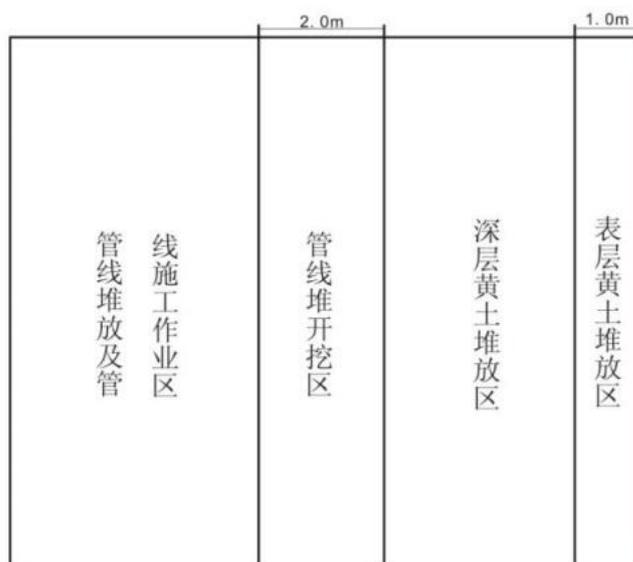
图 8.7.1-1 管道施工剥离表土堆放示意图

已被破坏,对于每个斜坡段都应按照管沟开挖后沟底实际坡度修筑截水墙,坡度 $15\sim 25^{\circ}$ 地段间距 12m 修筑草袋截水墙,  $25\sim 35^{\circ}$ 地段间距 10m 修筑石砌截水墙,  $>35^{\circ}$ 地段修筑钢筋混凝土截水墙,截水墙底应置于稳定的管沟沟底并嵌入沟底 0.5m 以上,两侧嵌入管沟壁内 0.5m,并在地表保留 0.3~0.5m 的耕作层土壤以备后期绿化。
